Daños Ocasionados en El Edén por el paso de Wilma

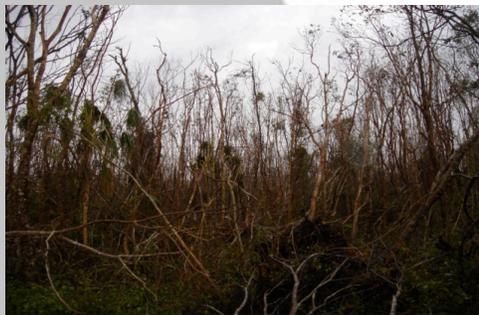
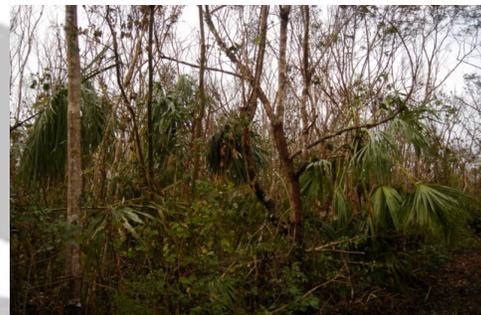
- La mayor parte de la vegetación se encuentra dañada e excepción del sotobosque.
- Los árboles de más de 2 metros de alto se encuentran sin hojas o en su caso partidos por la mitad o con ramas rotas, son muy pocos los árboles que aún conservan sus hojas.

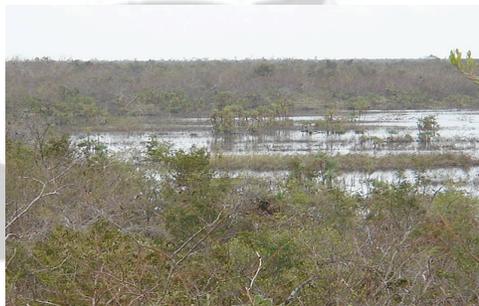
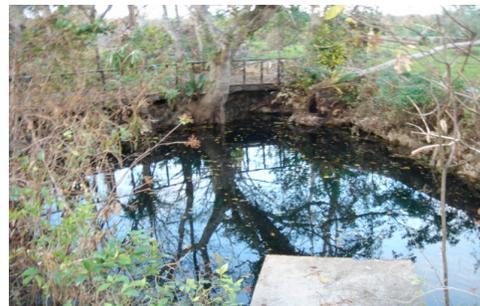
- Sabanna Sur totalmente inundada, el agua llega aproximadamente hasta 1.20 mts.
- Los cuerpos de agua (Corchales y Cenotes) se encuentran con el nivel del agua casi al ras de suelo.

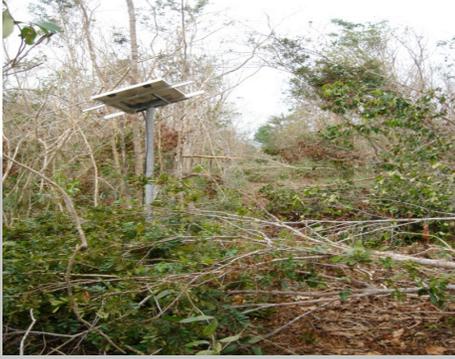
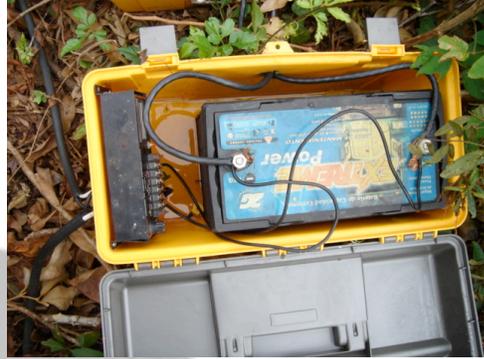
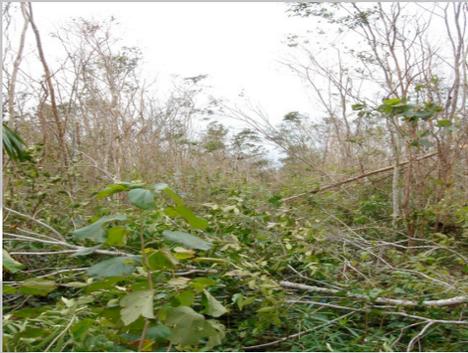
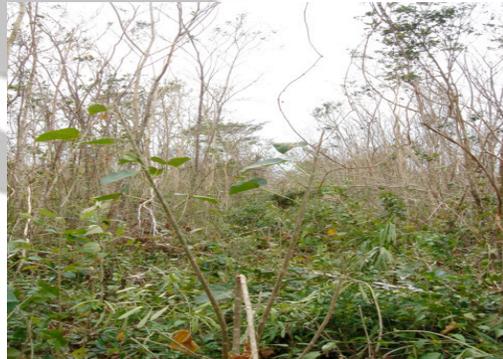
- Los experimentos de restauración ecológica quedaron también dañados, tanto los financiados por la CONAFOR como los de la Universidad de California Riverside.

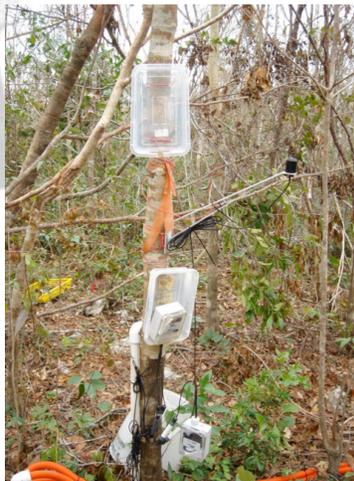
- Experimentos de producción de bióxido de carbono de suelos.

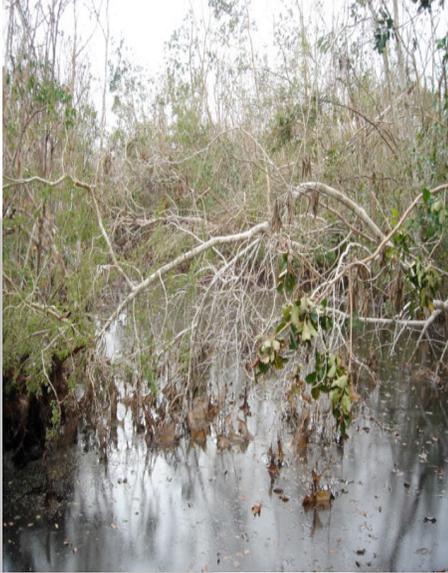
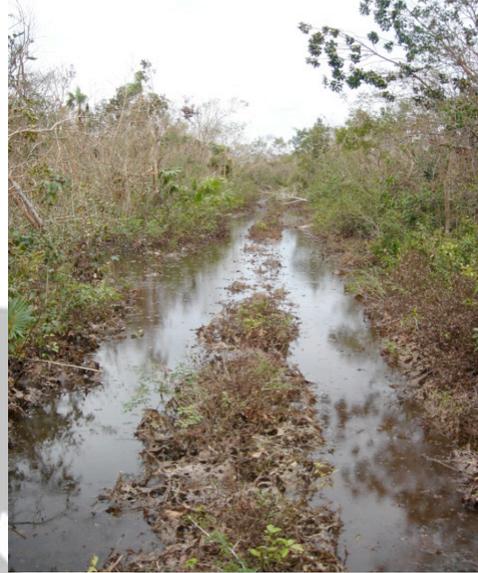
- Parte del camino de acceso a la reserva se encuentra inundado hasta 1.20 mts de profundidad, siendo casi 700 metros los que presentan esta característica.

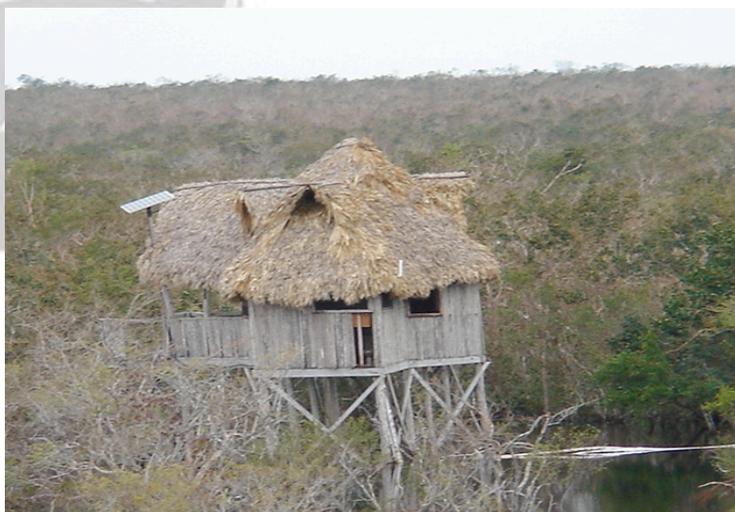
- Cabaña Ingram, se puede apreciar la inclinación de aprox. 20 grados sobre su eje, además de algunas maderas perdidas de sus paredes.

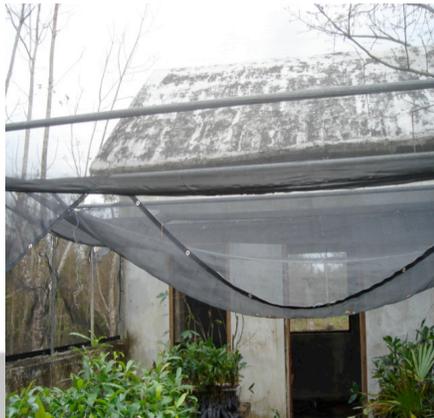
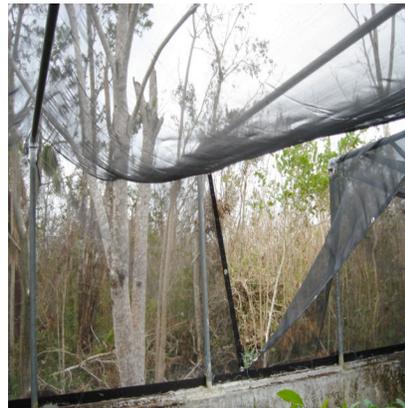
- Daños en el vivero, se descosió la malla y se encuentra rasgada en algunas partes, las puertas y ventanas también sufrieron daños, algunas plántulas se murieron.

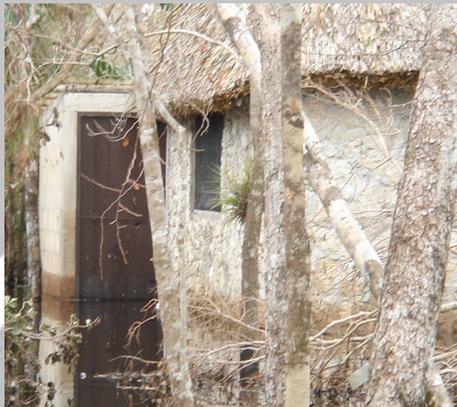
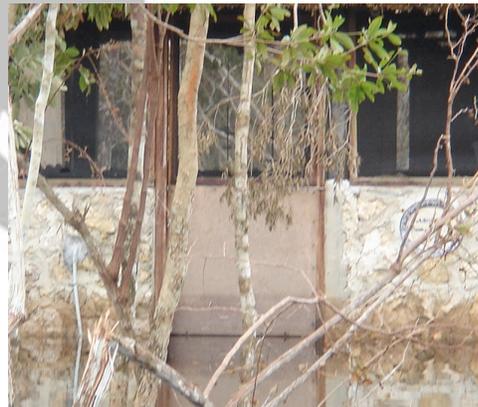
- Laboratorio WWF, ahí se puede apreciar el nivel actual del agua y el nivel anterior.

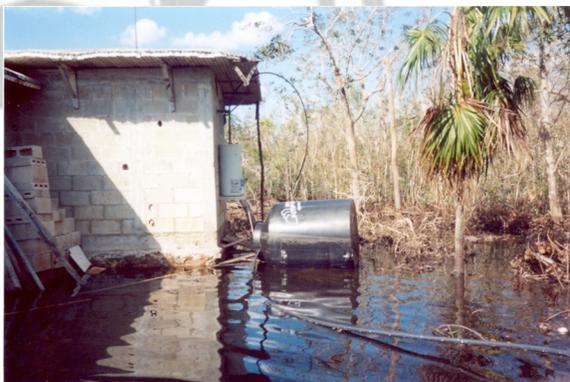
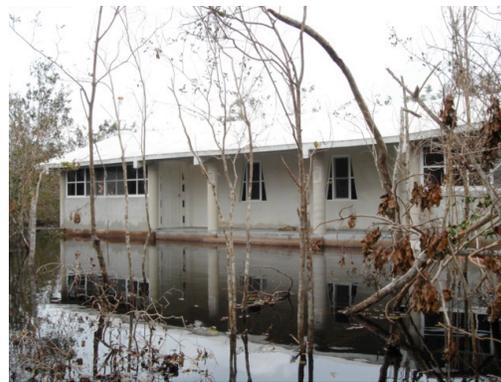
- Laboratorio habitación con el agua al nivel del piso.
- Parte trasera del mismo laboratorio igualmente Inundada.

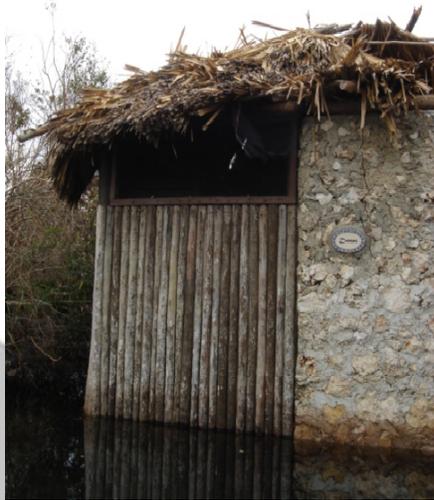
- Baños comunales con el techo parcialmente destruido y el nivel del agua por arriba del piso.

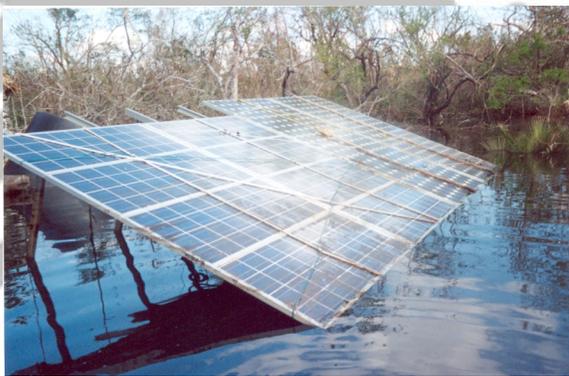
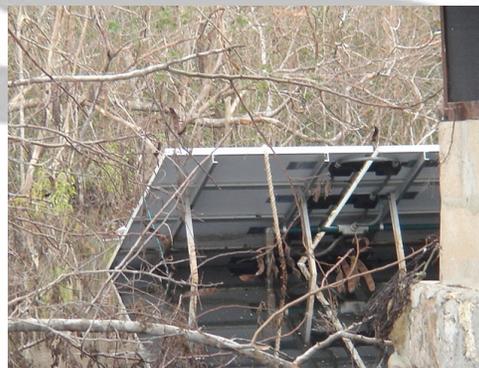
- Parte delantera y trasera de los paneles solares.

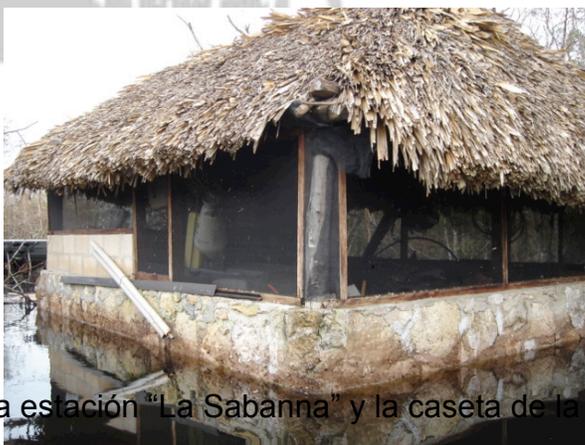
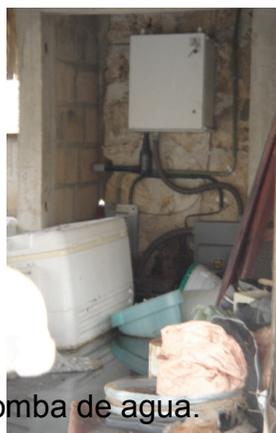
- Cuarto de máquinas, y controlador de la energía solar totalmente bajo el agua.
